Horkovodní síť zásobování teplem Halle

Horkovodní síť – VS 1 Neštětice v Ústí nad Labem

Konrad-Zuse-centrum Berlín

VETROPACK-sklárna Kyjov

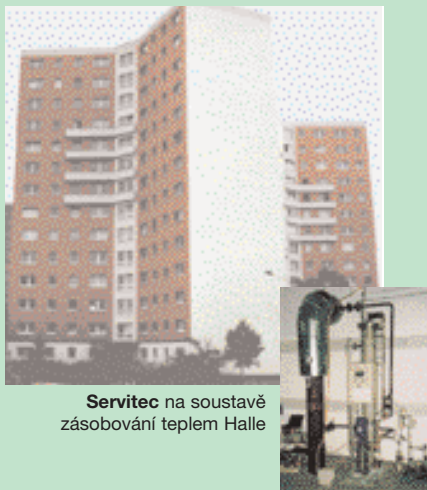
Servitec na soustavě zásobování teplem Halle

Na sekundární straně sítě dálkového vedení tepla v Halle, s vodním objemem přes 100 m³ a výkonem kolem 14 MW, je přímo připojeno více obytných bloků, mezi nimi i čtrnáctipodlažní výškové domy. Po oddělení primárního horkovodního systému předávací stanicí tepla, nastaly problémy – trvalé „zavzdušňování“ výškových domů, neustálá potřeba opakovaného odzdušňování na mnoha radiátorech ve vyšších podlažích. Instalace automatických odzdušňovacích ventilů na vybraných radiátorech nepřineslo žádné rozhodující zlepšení. To byl stav při začátku testu prvního vakuového odplyňovacího zařízení servitec. Již za 40 hodin po uvedení do provozu poklesl obsah rozpuštěného dusíku ze 45 mg/litr na 5 mg/litr. Problémy byly odstraněny, nájemníci spokojeni. Díky silně podsyčenému stavu oběhové vody (≤ 5 mg/litr) bylo zamezeno vylučování plynu v nejkritičtějším místech (v nejvyšších bodech, v čerpadlech a regulačních ventilech) a zároveň se minimalizovalo nebezpečí koroze.

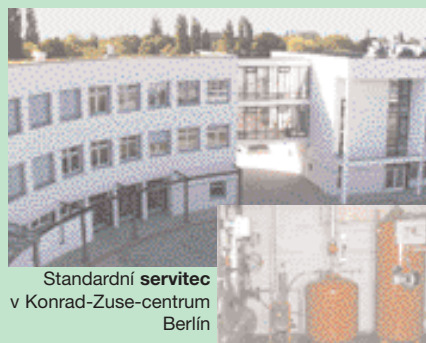
Standardní servitec v Konrad-Zuse-centrum Berlín

V tomto centru v Berlíně docházelo k poruchám cirkulace jak u vytápění budov (7,3 m³) tak i v systému chladicí vody (30 m³) s výpadky jak topných těles, tak i klimatizace. Obě soustavy vykazovaly velmi vysoké hodnoty obsahu dusíku.

V topné soustavě byla navíc zjištěna zvýšená hodnota obsahu metanu, vzniklého pravděpodobně po dávkování inhibitorů. Po nasazení standardního vakuového odplyňovacího zařízení s rozstříkovací trubicou servitec, fungují oba systémy bez závad.

V topné vodě se již při dalších měřeních přítomnost metanu neprokázala.

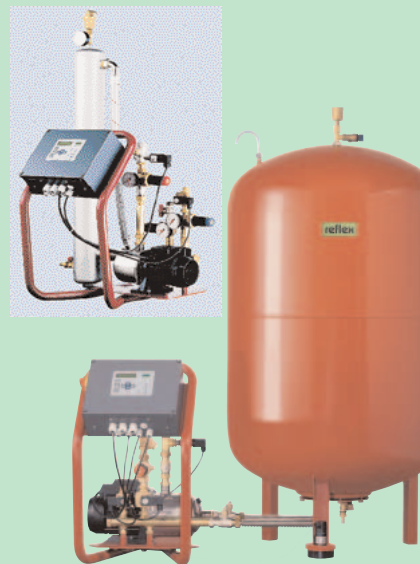
Nejen zařízení servitec je špičkové zařízení, které se dovede dokonale postarat o topné a chladicí soustavy. Alespoň jednu ze stovek instalací expanzního automatu variomat, který vyřeší expanzi soustavy, dokonale ji odplyní a automaticky nahrazuje drobné úbytky ze soustavy .
